Penggunaan Data-Data Lapangan Bagi Menentukan Kestabilan Cerun Batuan: Kes Kajian di Lebuhraya Utara – Selatan

Abdul Rahman Huraissen b. Masri

*Civil Engineering Department,
Polytechnic Sultan Abdul Halim Mu'adzam Shah, Jitra, Kedah.*

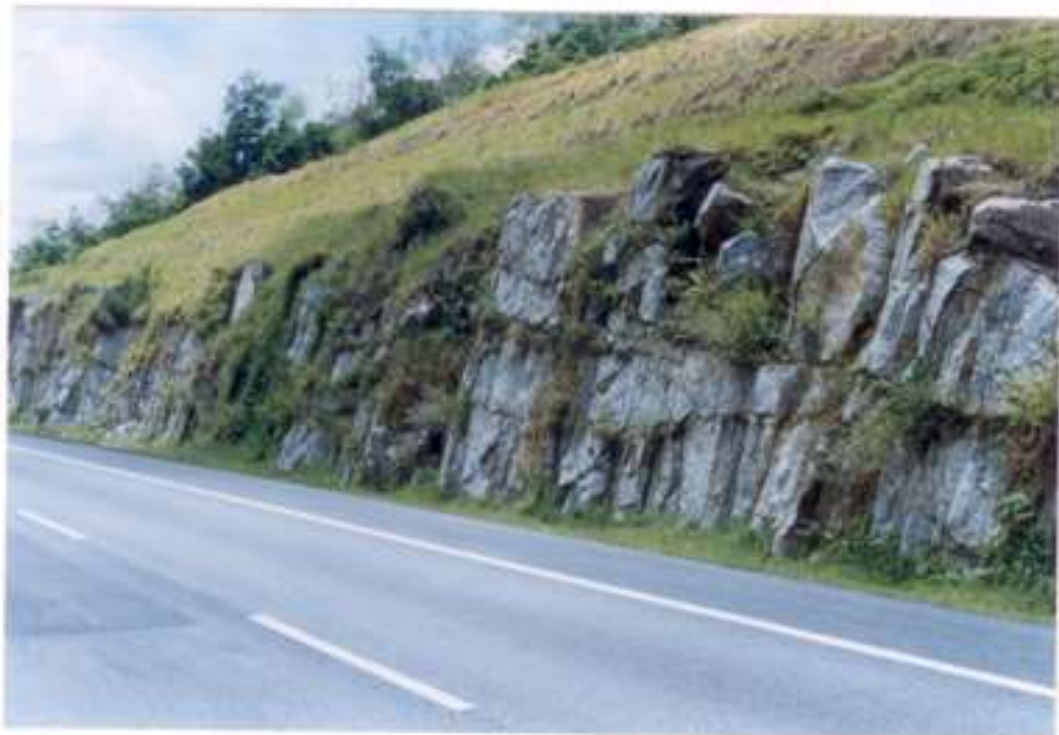
Gambar 1 : Menunjukkan sebahagian tapak kajian
Cerun A : (KM 173.7 – jalan hala ke Utara)

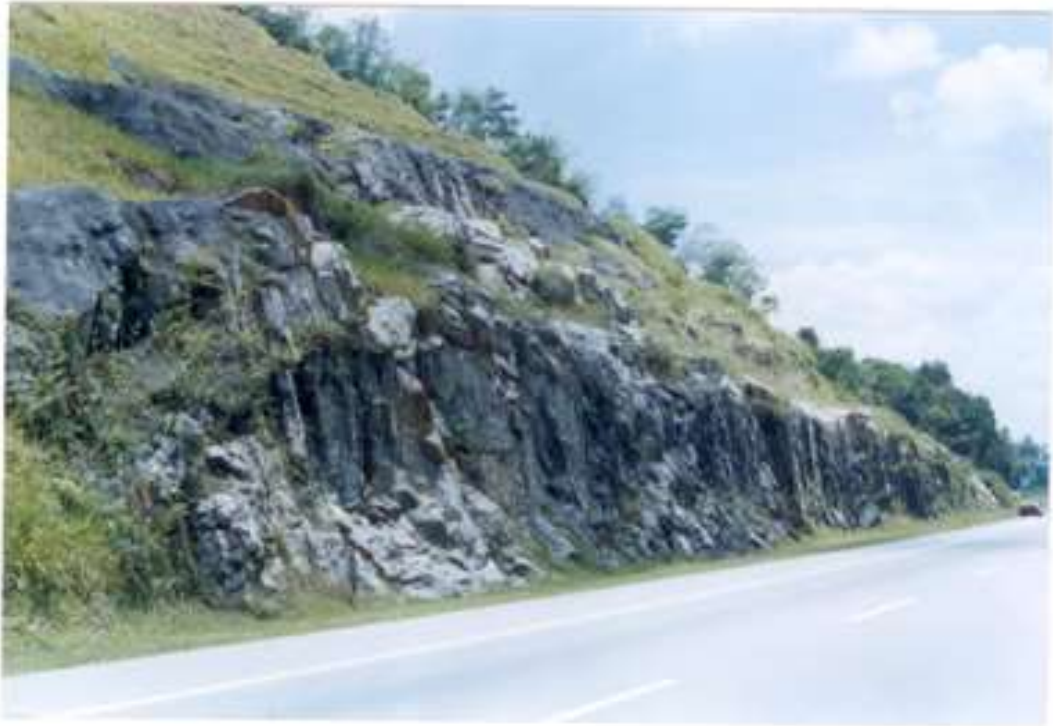
Gambar 2 : Menunjukkan sebahagian tapak kajian
Cerun B : (KM 173.7 – jalan hala ke Selatan)

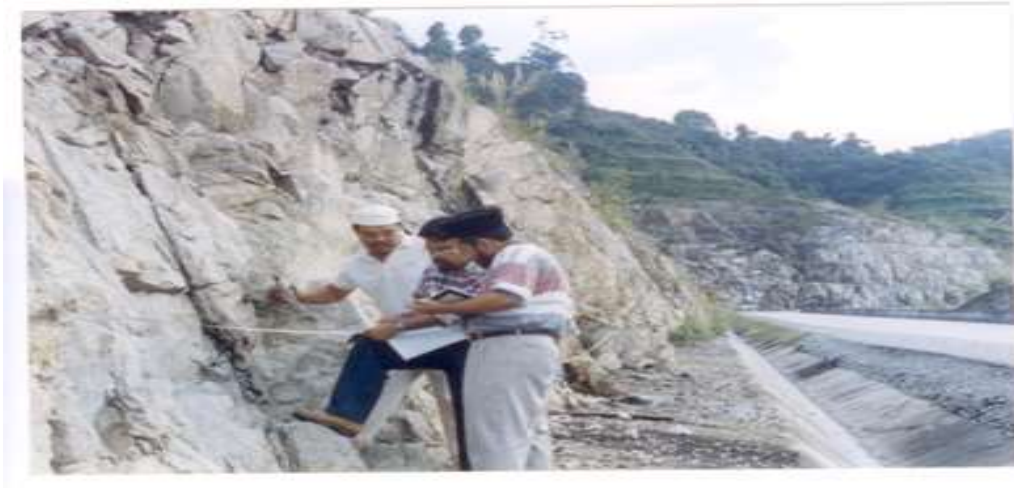
Gambar 3 : Pengukuran Jarak Kekar :
Pita ukur digunakan untuk mengukur jarak antara satah kekar.

Kompas geologi atau klinometer digunakan untuk mengukur bacaan arah kecondongan dan nilai sudut kecondongan kekar-kekar yang wujud di kawasan kajian. Jarak antara kekar pada satu garisan ufuk diambil dengan pita ukur yang direntangkan. Manakala kekuatan ekapaksi batuan diambil dengan menggunakan Schmidt Hammer.

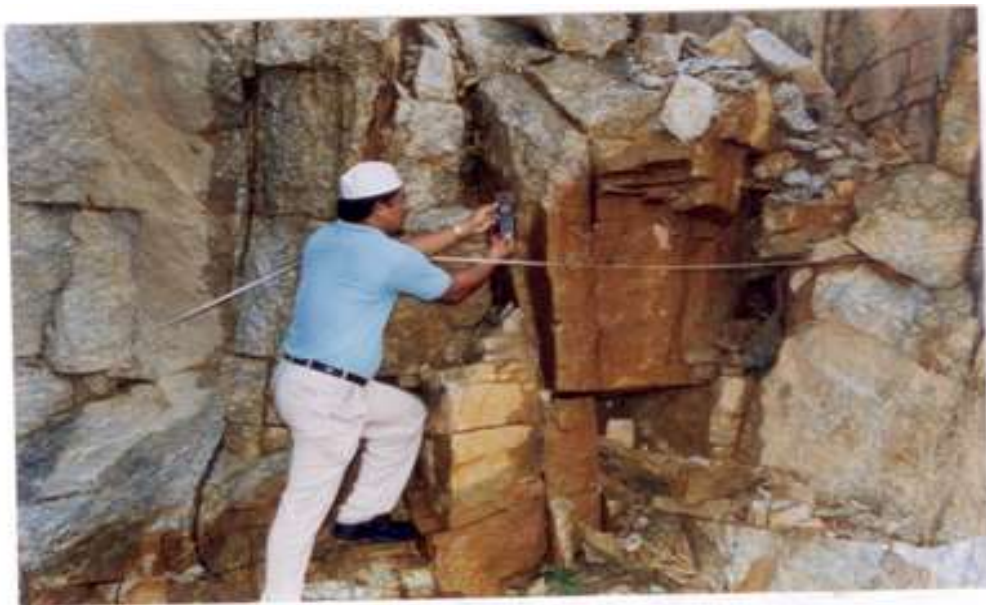
Gambar 4 : Kompas geologi :
Alat yang digunakan untuk mengukur sudut kecondongan dan arah kecondongan kekar

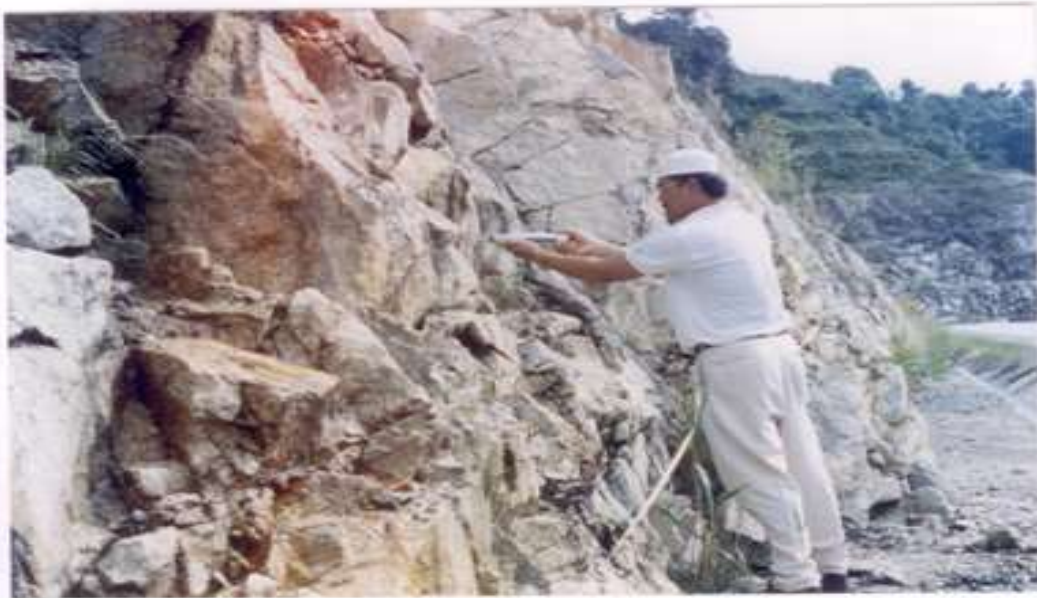
Gambar 6 : Schimdt Hammer :
Alat untuk Pengukuran Kekuatan Mampatan Ekapaksi (UCS) pada dinding kekar

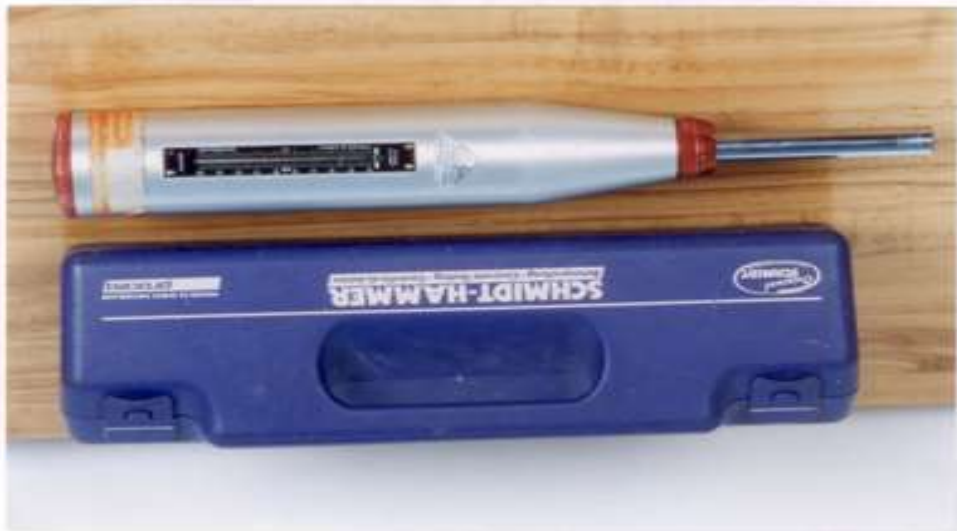
Gambar 7 : Schimdt Hammer :
Alatan yang digunakan untuk pengukuran kekuatan mampatan
ekapaksi pada dinding kekar

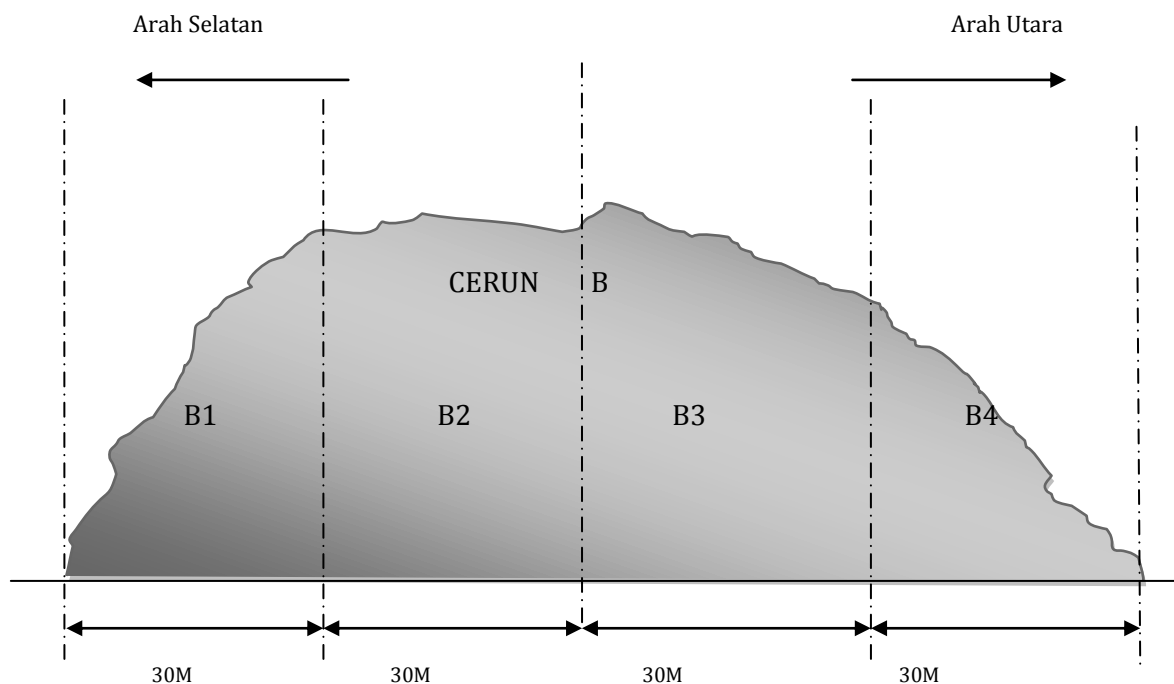
Rajah 2 : Pembahagian Cerun B : Pengambilan data & pengamatan geologi dibuat mengikut setiap 30 m

Untuk kawasan kajian ini sudut kecerunan dan arah kecondongan muka cerun yang diambil adalah dalam jarak 120 meter. Cerun ini telah dibahagikan secara berasingan untuk setiap 30 meter kepada empat bahagian dan penamaan seperti berikut dibuat iaitu Cerun B-1 (bagi 30 meter pertama), Cerun B-2 (bagi 30 meter ke-2), cerun B-3 (bagi 30 meter ke-3) dan cerun B-4 (bagi 30 meter ke-4). Secara jelas, rajah 2 berkenaan pembahagian cerun tersebut. Beberapa bacaan telah diambil dan nilai-nilai sudut kecerunan dan arah kecondongan purata muka cerun pada setiap bahagian cerun adalah seperti dalam jadual 1

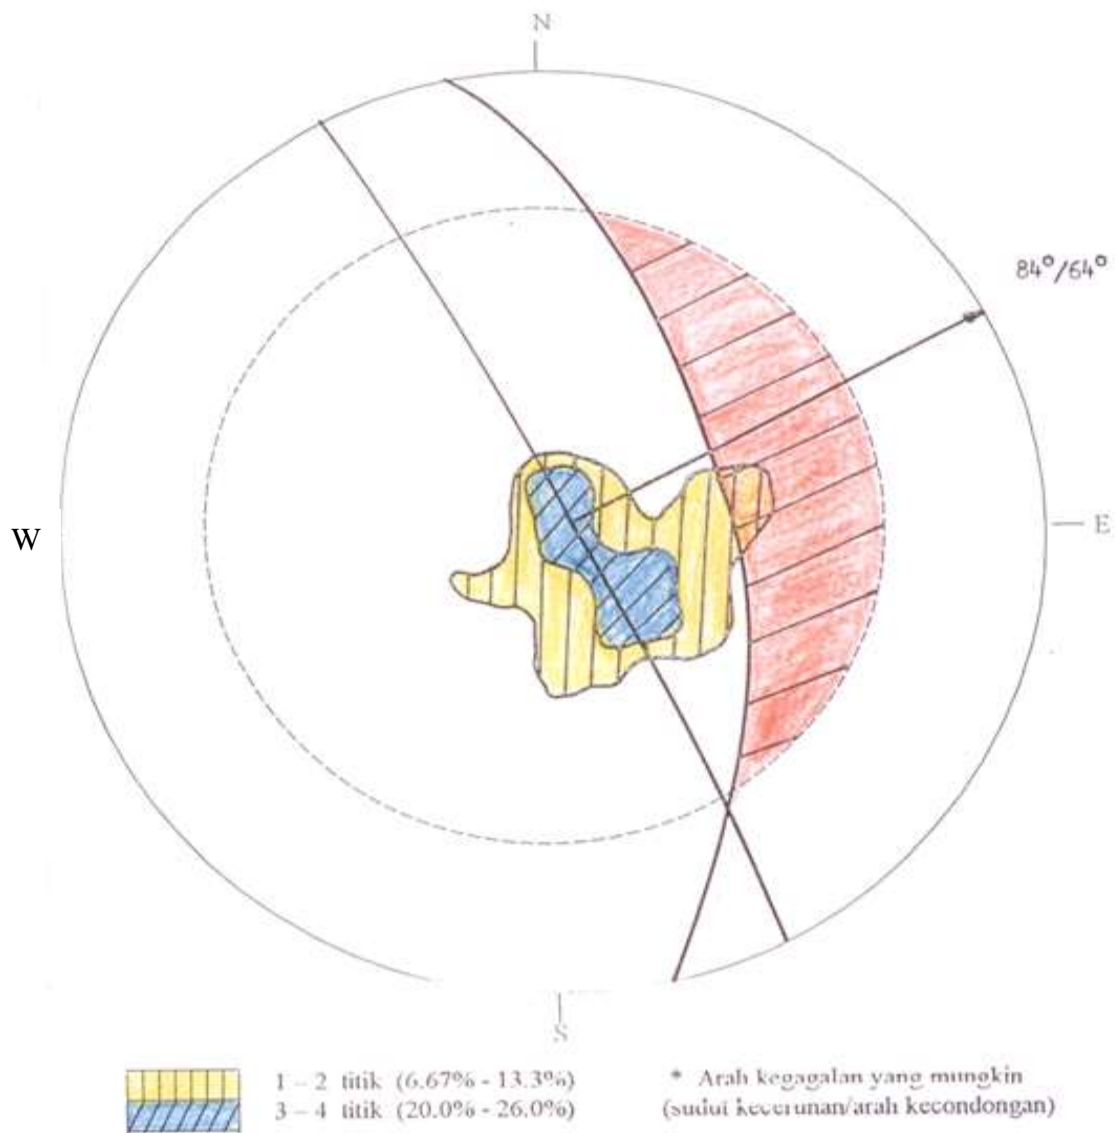
Rajah 4 : Pemelotan untuk analisis kestabilan cerun : Cerun B (30 m ke - 2)

Pengkonturan dan pemelotan menggambarkan cerun berada dalam keadaan stabil dan jenis kegagalan jika ianya berlaku ialah dari jenis kegagalan baji. Hasil pengkonturan sudut kecondongan dan arah kecondongan untuk setiap 30 meter blok cerun didapati bahawa taburan pengkonturan keamatan tinggi bagi kedua-dua buah cerun batuan terletak di luar kawasan berlorek berbahaya (*Red Zone*). Paparan pengkonturan keamatan tinggi menunjukkan ke semua cerun batuan tersebut berada dalam keadaan stabil dan selamat.
